**Veden laadun sekä maan lämpötilan ja kosteuden seuranta**

**Rakennekalkituksen vaikutukset**

**Lohkon ominaispiirteet huomioiva ravinnekuormitusmallinnus ja sen kehittäminen  
(LOHKO-hanke) -hankkeen jatkohanke (LOHKO II)  
YM 104/481/2016 (1.1.2017 - 31.12.2018)**

***Pasi Valkama, Vantaanjoen ja Helsingin seudun vesiensuojeluyhdistys  
& Elisa Mikkilä, Pyhäjärvi-instituutti***

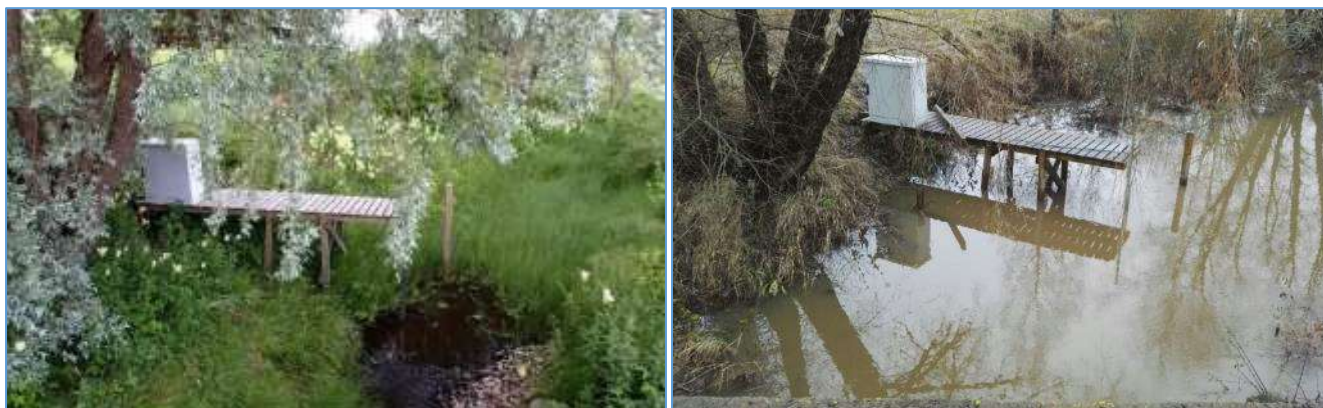
*Kuva 2. Peräsuonojan alempi seurantapiste heinäkuussa (vas.) ja marraskuussa (oik.) 2017. Kuvat: Pyhäjärvi-insituutti.*

Peräsuonojalle asennettiin kaksi jatkuvatoimista vedenlaatumittaria 5.4.2017 (kuva 2). Mittarit asennettiin samoihin kohtiin, joissa mittauksia on tehty aiempina vuosina, jolloin voitiin hyödyntää olemassa olevia kiinnitysrakennelmia. Alemman seurantapisteen (AP) mittauskausi käynnistyi vasta 18.4. teknisten häiriöiden vuoksi. Ylemmällä seurantapistellä (YP) seurannassa oli kesällä noin kahden kuukauden tauko veden vähyyden vuoksi. Molemmilla seurantapistillä mittauskausi jatkui joulukuuhun 2017 asti. Mittaukset käynnistettiin uudelleen ylemmällä seurantapistellä 18.4.2018 ja alemmalla seurantapistellä 25.4.2018. Ylemmällä seurantapistellä jatkuvatoimiset mittaukset jouduttiin keskeyttämään jo

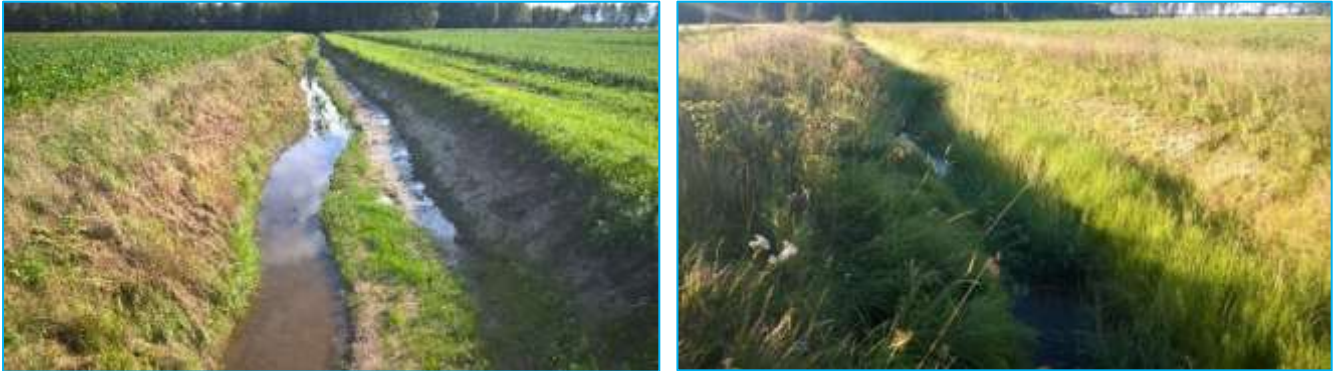
Kaukanaronojalla toteutettiin luonnonmukainen peruskuivatus heinäkuun 2017 alussa kaivamalla 2-tasouoma (kuva 6). YSI-vedenlaatumittari asennettiin alemmalle seurantapisteelle (AP) 11.7.2017 samaan kohtaan, jossa mittausta on tehty aiempinakin vuosina. Mittauskausi jatkui 20.12.2017 asti ja se käynnistettiin uudelleen 30.4.2018. Toisella mittauskaudella mittarin havaittiin likaantuvan aiempaa nopeammin, minkä estämiseksi mittarin paikkaa vaihdettiin ensin 24.5.2018 mittalaiturilla lähemmäs rantaa ja lopulta 21.6.2018 mittarin paikka vaihdettiin uomassa noin 20 m ylävirtaan päin. Veden vähyyden

*Kuva 6. Kaukanaronojan 2-tasouoma syyskuussa 2017 (vas.) ja elokuussa 2018 (oik.). Kuvat: E. Mikkilä, Pyhäjärvi-instituutti.*
